**ETUDE GEOTECHNIQUE PREALABLE  
(MISSION G1PGC/ES BATIMENT ET G2AVP VOIRIE)**

**BRESSUIRE – 79 300**

**Dossier N° 791501**

**OCTOBRE 2020**

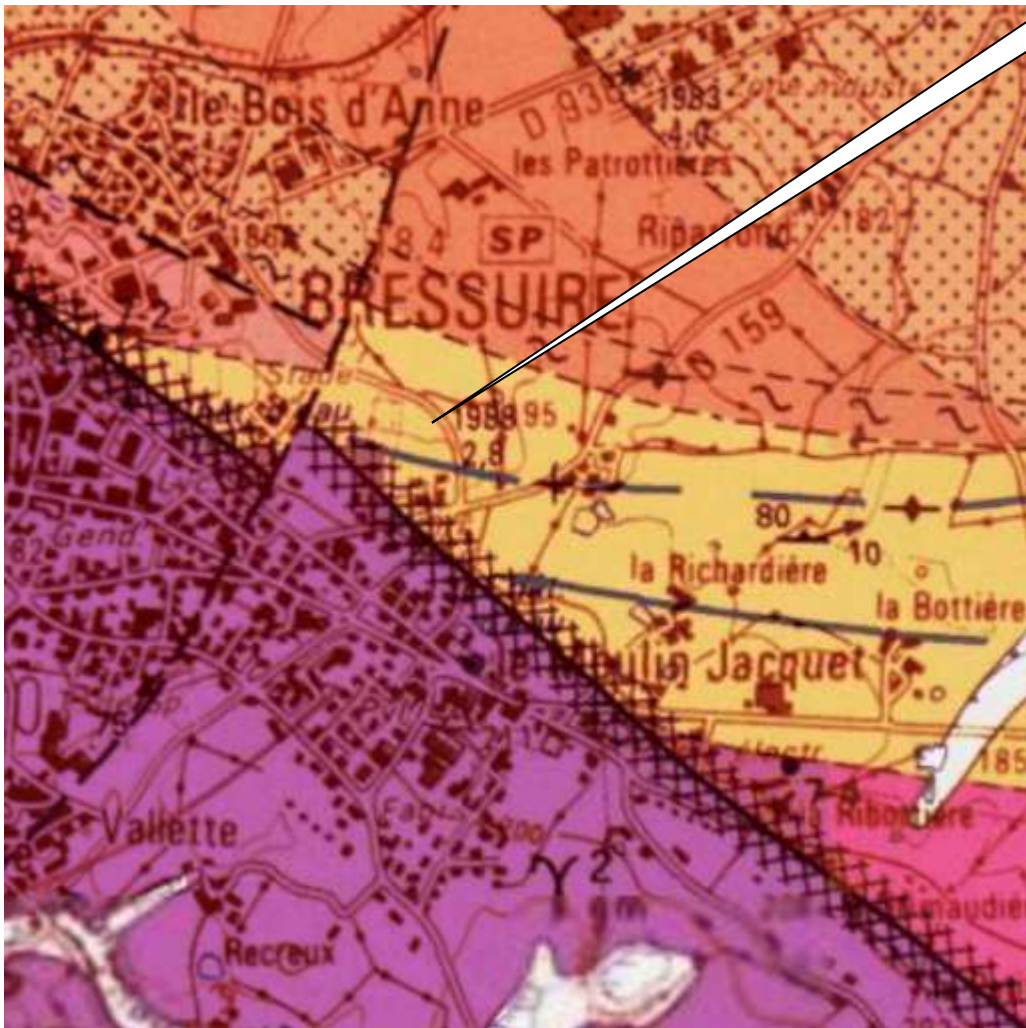
Illustration 2 : Contexte géologique général

Les formations géologiques du secteur (n°538 – BRESSUIRE) sont les suivantes :

- Formations métamorphiques. Ensemble I : migmatites et granitoïdes de l'unité nord du Haut-bocage. Métatexites ou gneiss rubanés (migmatites) de Mauléon-le Peu

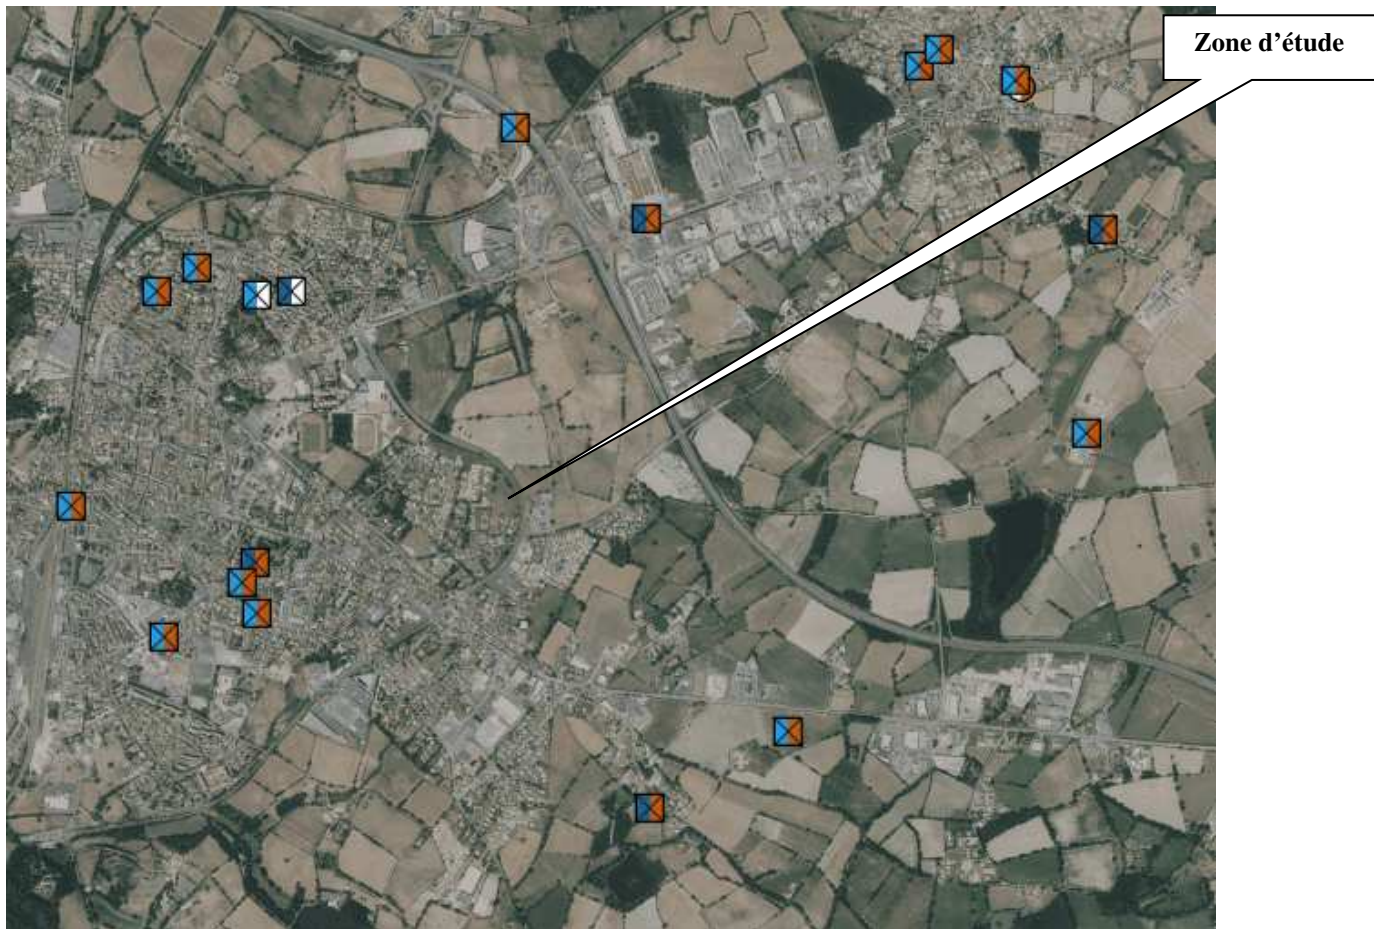
Illustration 3 : Puits et piézomètres à proximité

Les caractéristiques de ces ouvrages sont données dans le tableau suivant. La figure suivante localise les ouvrages.

Les puits et piézomètres présentés sur la carte n'ont pas été relevés et donc présentent peu d'intérêt.

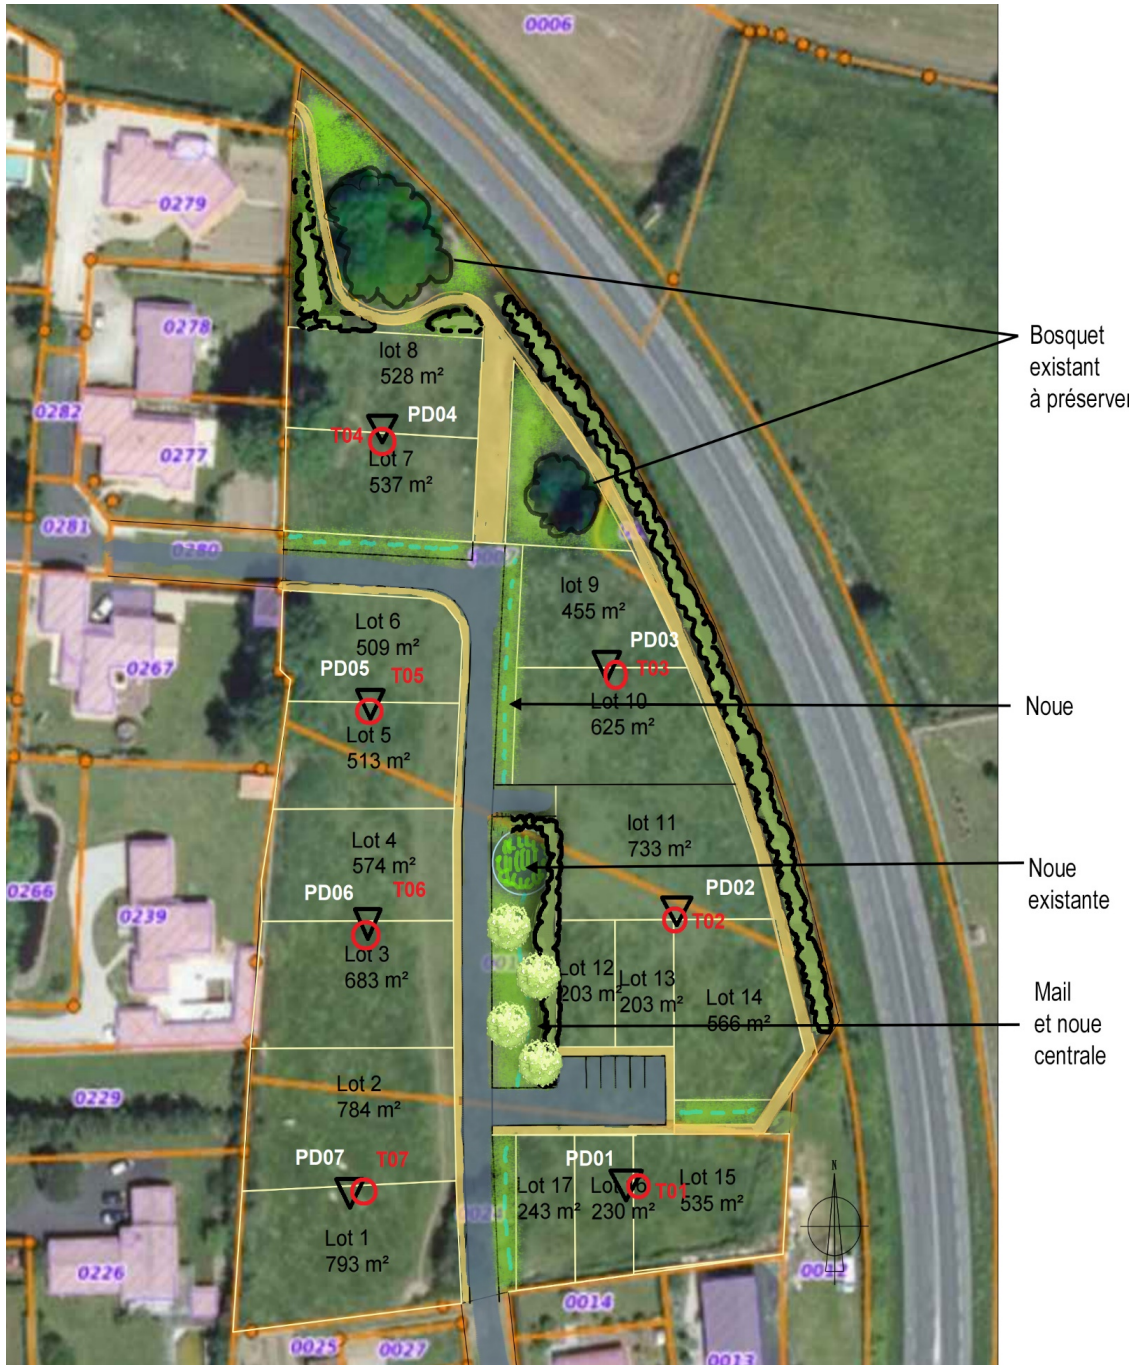
Illustration 4 : Implantation des sondages

Le plan ci-après présente les implantations des sondages, implantés par AG Foncier.

Les sondages ont été creusés à la tarière mécanique ( $\phi$  63 et 150 mm). Ces sondages ont mis en évidence la coupe géologique suivante :

- Une couche supérieure de terre végétale épaisse de 10 à 20 cm environ ;
- Des faciès argileux plutôt marron et légèrement sableux en partie supérieure et moins sableux de couleur multiple en profondeur.

Tous les sondages (T01 à T07) ont été forés jusqu'à 6 m/TA de profondeur en moyenne (cote d'arrêt des opérations de forage, excepté le sondage T02 implanté dans le secteur des lots 11/12/13/14 pour lequel, un refus de pénétration a été obtenu sur des blocs résistants dès 1,20 m/TA de profondeur.

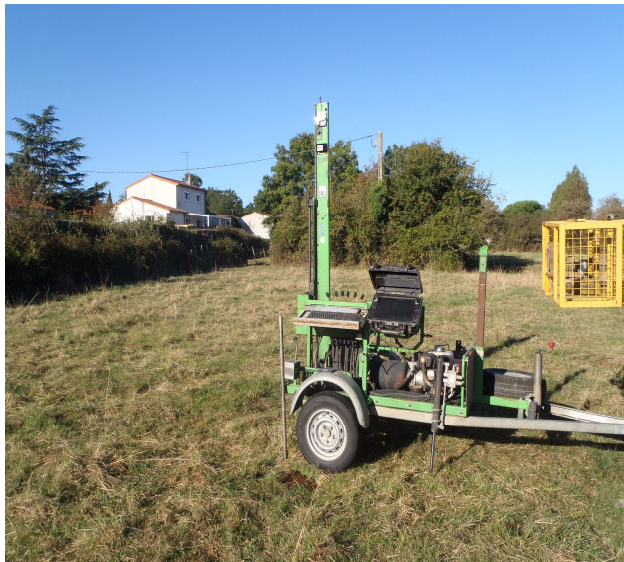
**PD01**

Adresse : Allée Gérard Philippe, BRESSUIRE  
Date : 09/09/2020 à 10h13  
Type d'ouvrage :  
Coord. GPS du point : Non déterminées
